INVENTÁRIO DO PATRIMÔNIO CULTURAL
ARQUITETÔNICO E PAISAGÍSTICO - ARROIO DOS RATOS

FICHA Nº 0017

IGREJA METODISTA

NÚCLEO CENTRO

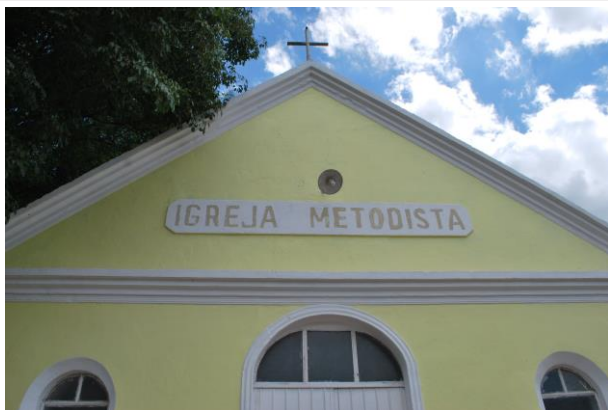
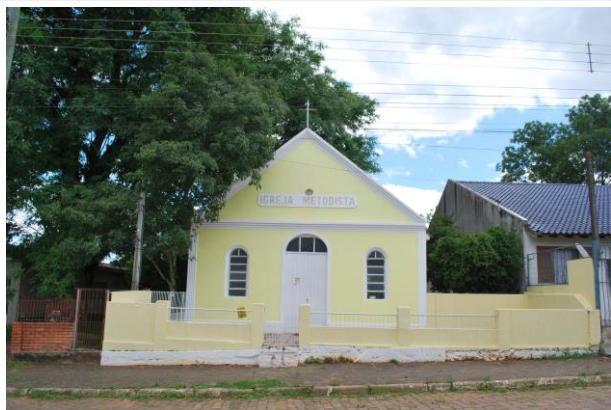
Templo religioso implantado com recuo de ajardinamento, de fachada simétrica simples. Vãos com vergas de arco semi-abatido, cornija simplificada no frontão triangular, pilastras frisadas nos cunhais e inscrição "Igreja Metodista" sobre ressalto no frontão e cruz metálica no topo.

Mureta com gradis no alinhamento. A cobertura é um telhado de duas águas coberto com telha de fibrocimento, com forração de madeira sob os beirais.
