INVENTÁRIO DO PATRIMÔNIO CULTURAL

ARQUITETÔNICO E PAISAGÍSTICO - ARROIO DOS RATOS

FICHA Nº 0031

SEDE DO ESPORTE CLUBE BRASIL

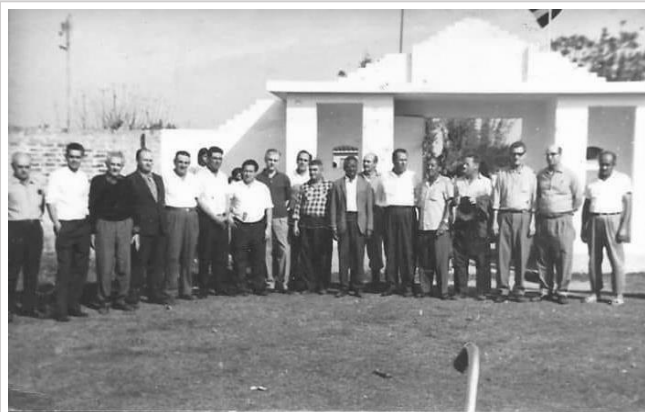
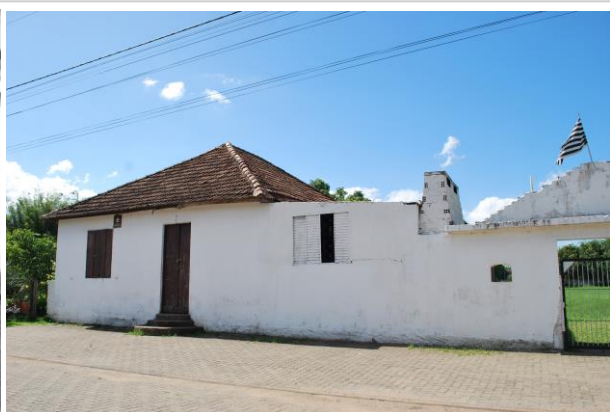
Edificação de alvenaria de tijolos autoportante, construída no alinhamento com pórtico lateral de acesso ao campo com cobertura em laje de concreto armado e bilheteria. A cobertura da edificação é de quatro águas, do tipo pavilhão, coberto de telhas cerâmicas francesas.
